# **刚察县城清洁能源供暖项目三期工程 “6·27” 钢筋笼坍塌事故调查报告**

**刚察县“6·27”事故调查组**

**2026年8月14日**

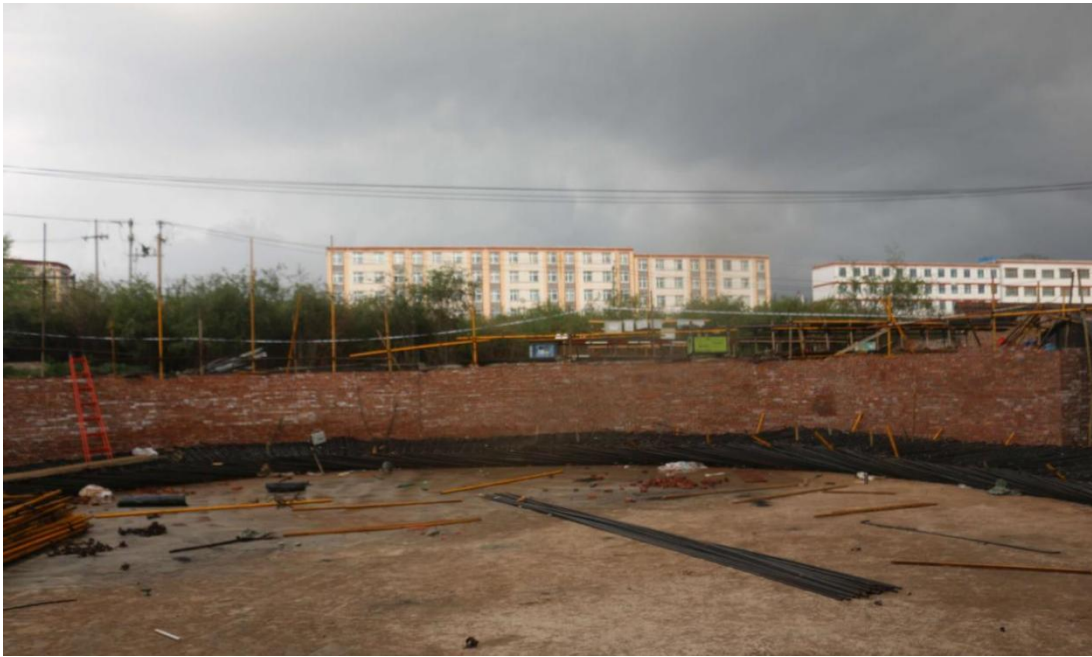
事故现场照片 1

事故调查组聘请3名专家开展现场专项勘验，出具《现场勘验及技术调查报告》，勘验核心结论：经现场勘验，刚察县城清洁能源供暖项目三期项目现场北侧蓄热罐筏板基础钢筋笼整体逆时针方向呈多米诺骨牌状倾倒，事故发生时，该筏板钢筋笼无成型空间稳定支撑体系，拆除竖向钢管支架过程中（事故发生时，西北方钢管支架已全部拆除），钢筋笼侧向约束持续丧失，整体抗倾覆能力不足，钢筋笼西北方瞬间发生逆时针连锁式失稳倾倒，造成人员伤亡。

1. 北侧蓄热罐筏板基础钢筋骨架钢筋支撑体系为临时单排钢管支撑架，间距 3 米，承担钢筋自重和斜向拉结稳定构造，在无整体钢筋成型拉结和混凝土约束状态下，拆除临时支撑体系导致整体失稳、倾倒。

2. 钢筋骨架未按照设计要求设置马凳筋支撑固定，钢筋笼筏板基础钢筋绑扎的施工工艺不合理。

一是立即停工开展全覆盖安全警示教育，以本次事故为案例组织全员学习，完善危大工程专项施工方案编制、审核、专家论证制度；二是足额配齐在岗专职安全员，严格落实在岗带班、每日巡查、隐患闭环台账制度，杜绝安全员脱岗、安全台账记录造假问题；三是规范三级安全教育、完善安全技术交底流程，留存记录，未经培训合格人员一律禁止上岗；四是严格管控交叉高危作业，不同工序立体交叉施工必须编制专项隔离、加固防护方案，疏散下方、内部作业人员后方可施工。严格规范钢筋笼支撑体系施工，未成型、无约束状态严禁拆除临时支撑体系。五是加强应急管理和事故报告工作。企业要严格执行生产安全事故报告制度，明确事故报告流程 and 责任人，事故发生后必须在 1 小时内向上级主管部门和属地应急管理部门报告。
